**ESTUDO DE IMPACTO DE VIZINHANÇA – EIV
RELATÓRIO DE IMPACTO DE VIZINHANÇA – RIV**

TERMINAL RODOVIÁRIO DE CARGAS

Navegantes (SC), 1 de outubro de 2018

Estudo realizado de acordo com os Artigos 271, 272 da Lei Complementar nº 055 de 22 de julho de 2008 – Código Urbanístico do Município de Navegantes (SC) – como requisito para a ampliação de Terminal Logístico no Município

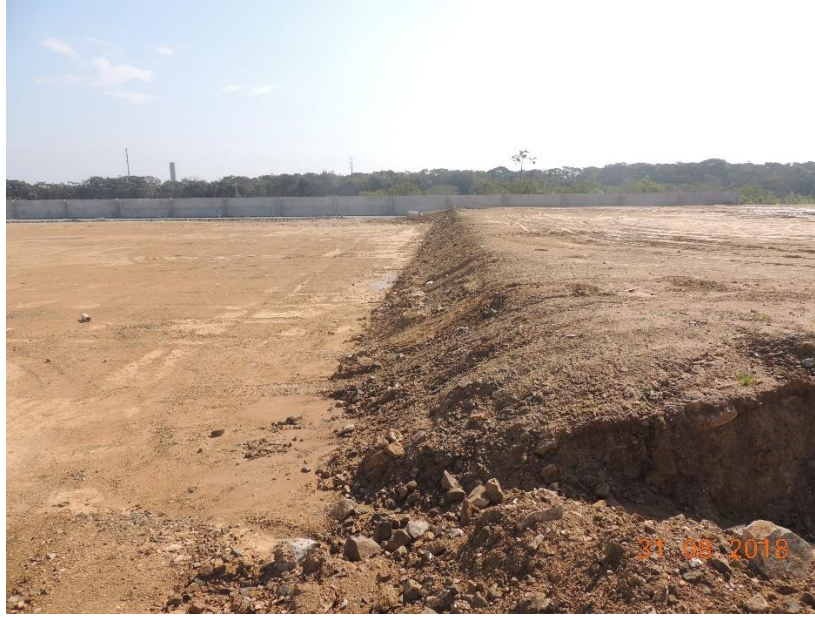
Figura 3: Local onde será feita a instalação do galpão com 8.673,21 m². Essa diferença de nível servirá para a instalação do piso do galpão.

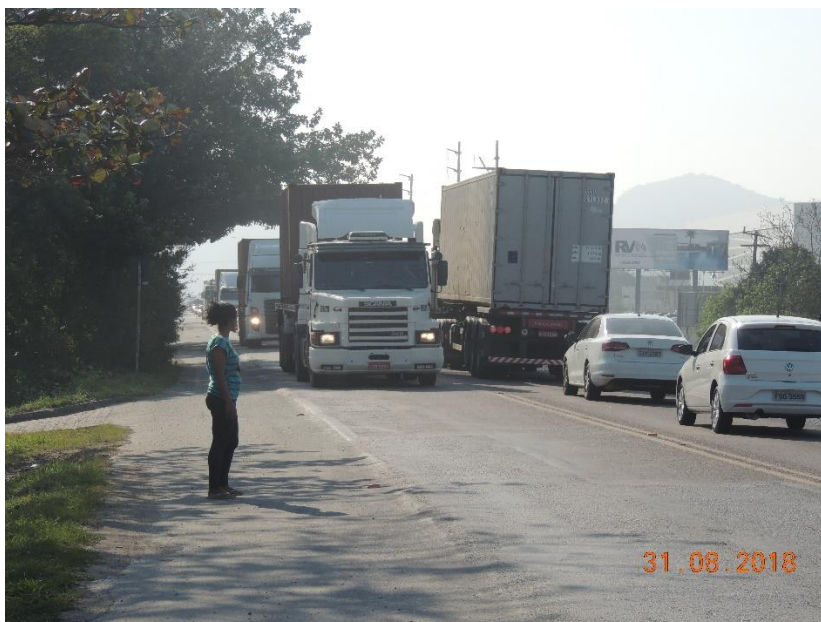
Figura 4: Intenso tráfego de veículos na Rodovia BR 470 nas imediações do empreendimento. Notar no detalhe pedestre aguardando para atravessar a rodovia.

caminhões de transporte. Por fim, a via está passando por obras de duplicação, o que limita consideravelmente a velocidade de circulação, aumenta o tempo de deslocamento, e por consequência, os congestionamentos.

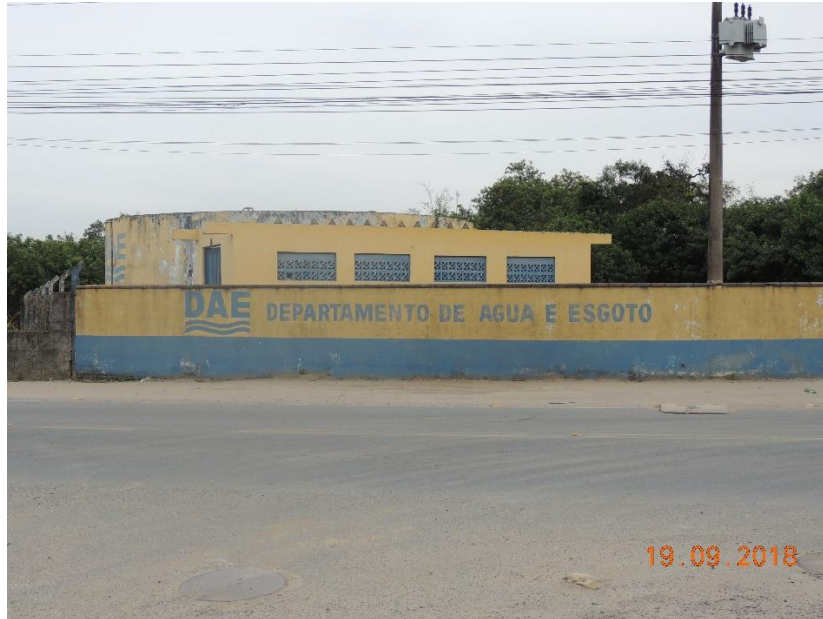
Figura 35: Estrutura pertencente à SESAM localizada na Rua José Francisco Laurindo que faz o armazenamento e distribuição de água na AID.

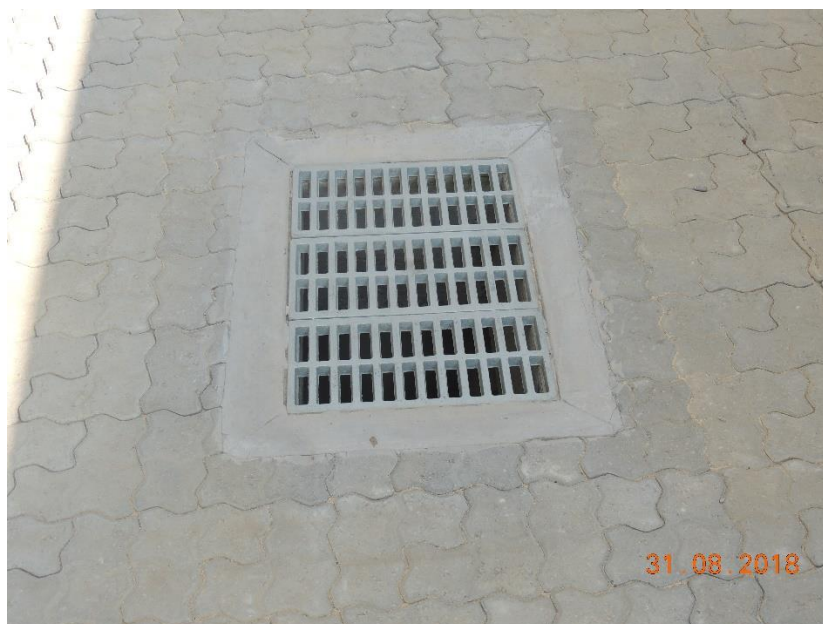
Figura 37: Detalhe de grelha metálica em boca de lobo que compõe o sistema de drenagem pluvial do empreendimento.

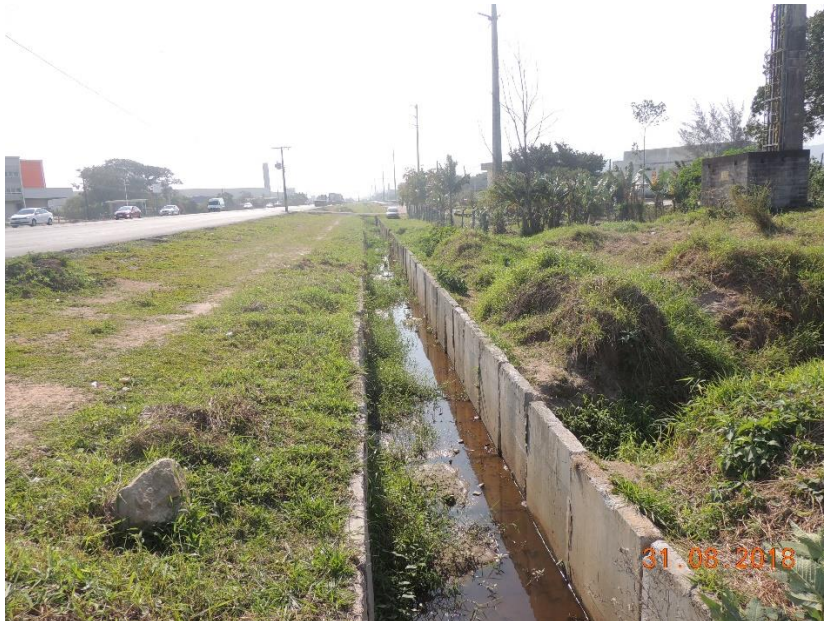
Figura 39: Galeria aberta, paralela à Rodovia BR 470 que passa em frente ao empreendimento.

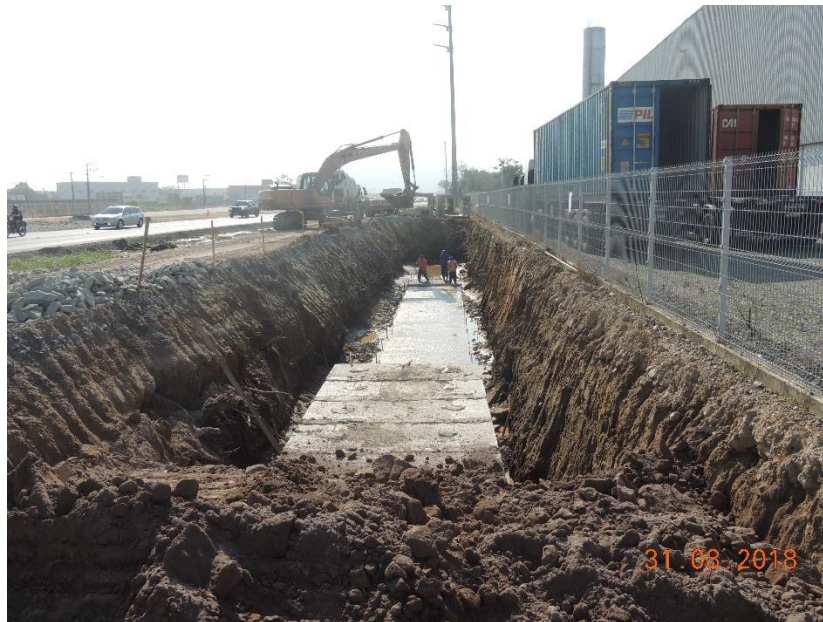
Figura 40: Instalação de galeria fechada na AID.

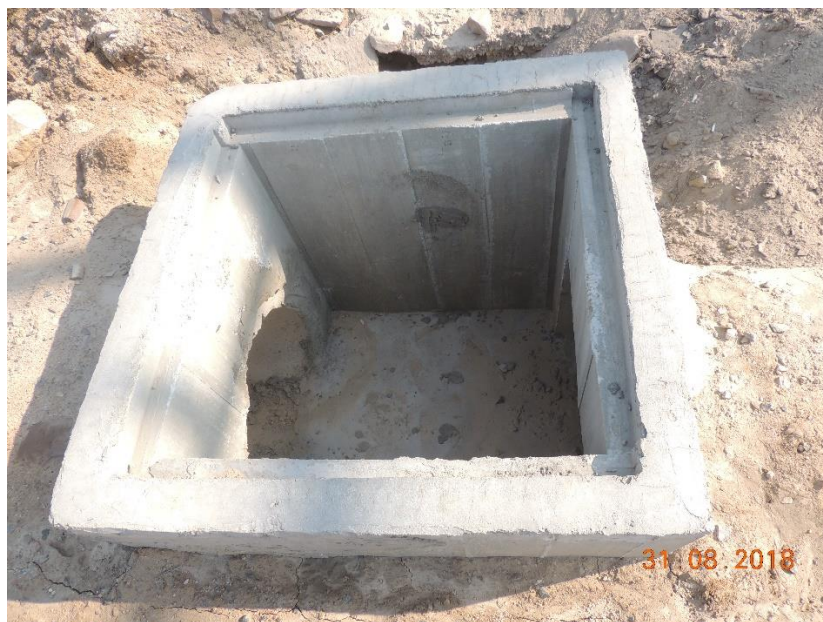
Figura 41: Detalhe de boca de lobo que compõe o sistema de drenagem pluvial em fase de instalação junto com as obras de duplicação da Rodovia BR 470.

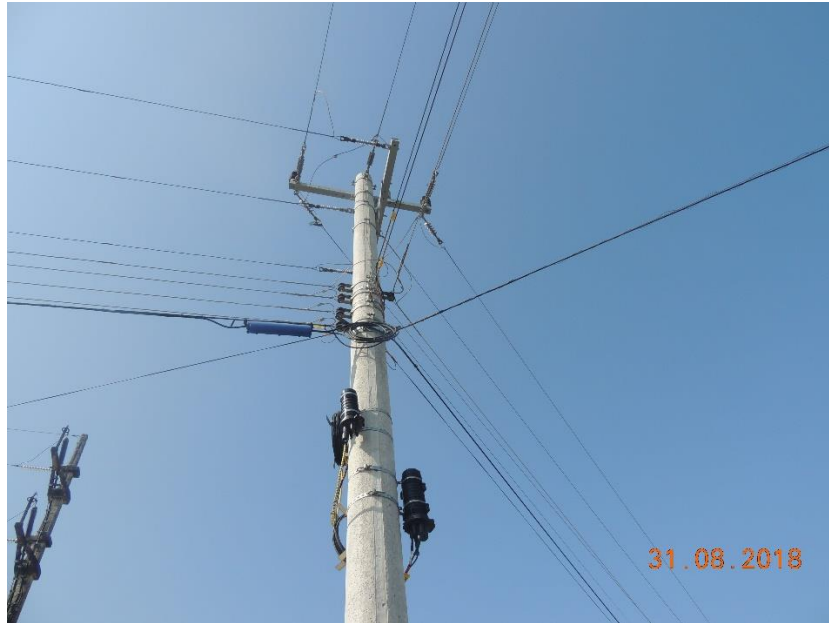
Figura 42: Detalhe das redes de transmissão de energia que passam em frente ao empreendimento. No canto inferior esquerdo da imagem, a rede de altíssima tensão que abastece a PORTONAVE. Ao centro, redes de alta e baixa tensão.

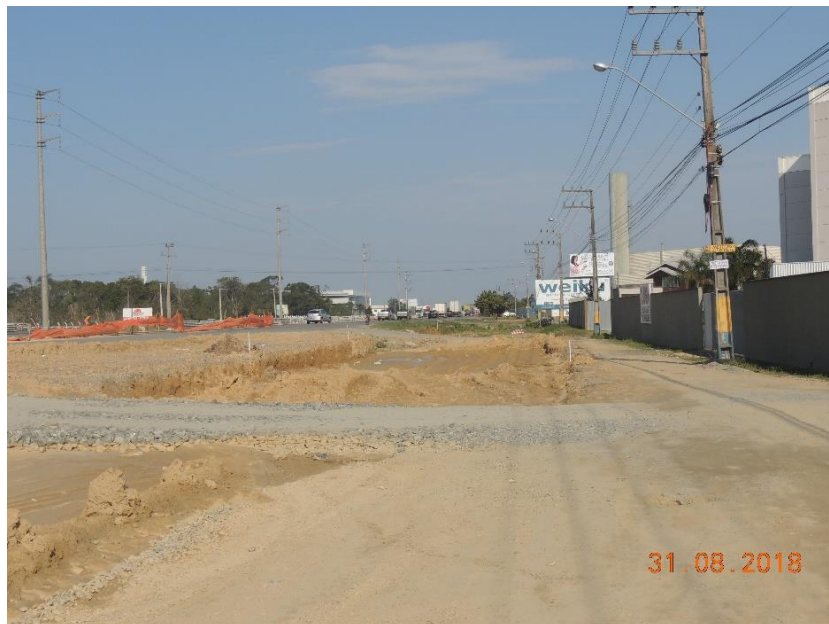
Figura 43: Redes de distribuição de energia e iluminação pública em frente a alguns terminais logísticos e esquinas de ruas interligadas com a Rodovia BR 470. À esquerda rede de altíssima tensão que abastece a PORTONAVE.

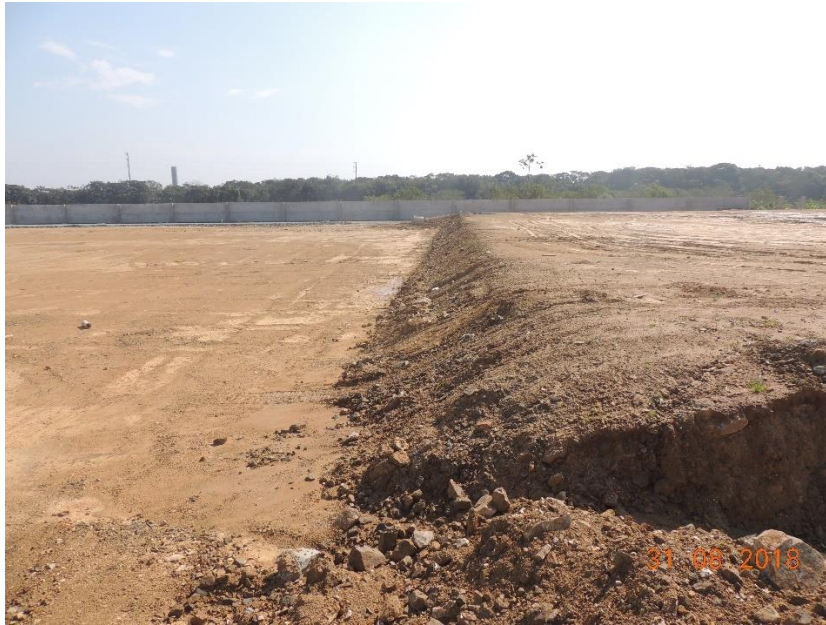
Figura 48: Detalhe da obra de terraplanagem realizada na extremidade Norte do terreno onde será feita a instalação de um dos galpões.

Em virtude da sua cota altimétrica, o terreno original passou por obra de terraplanagem de modo a permitir a instalação das edificações que compõem e comporão o empreendimento (Figura 48).

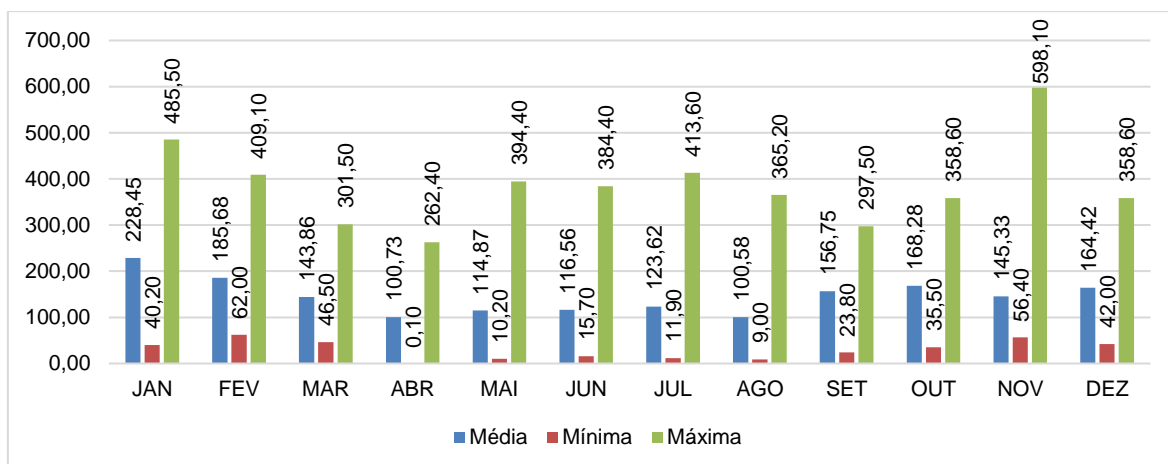
Figura 49: Precipitações mensais mínimas, médias e máximas entre os anos de 1975 e 2016.

Na Figura 49 é apresentado um gráfico com o resumo das precipitações mensais mínimas, médias e máximas ocorridas entre os anos de 1975 e 2016.
